Projekt-Daten

Allianz Hauptverwaltung Unterföhring

Fertigstellung:	Juli 2004
Bauzeit:	36 Monate
Bauherr:	Allianz Immobilien GmbH
Architekten:	HPP Hentrich-Petschnigg & Partner KG
Ausführende Firma:	ARGE HVU (Müller-Altvatter, Stangl)
Gesamtvolumen:	125 Mio. EUR
Volumen Fassaden:	20 Mio. EUR
Fläche Fassaden:	ca. 40.000 m ²

Tätigkeit fdds:	Qualitätssicherung Fassade
Zeitraum:	April 2003 bis September 2004
Gewerke:	Außenfassaden Innenfassaden
Konstruktionstypen:	Pfosten-Riegel-Fassaden Elementfassaden Schrägfassade Lichthof Glasdächer Faserzementverkleidung Holzfassade (innen liegend)

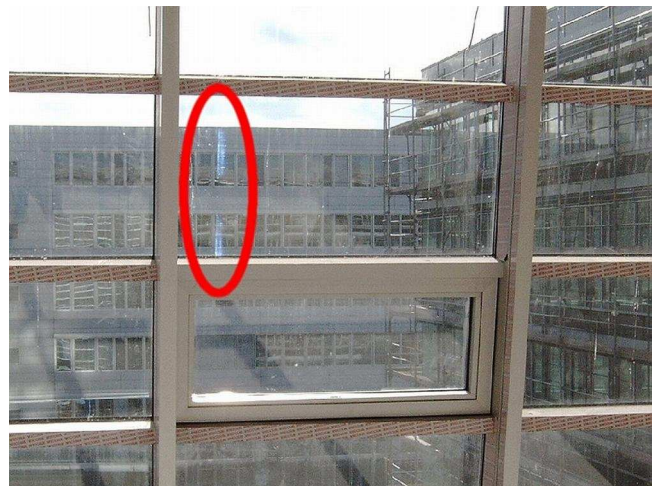
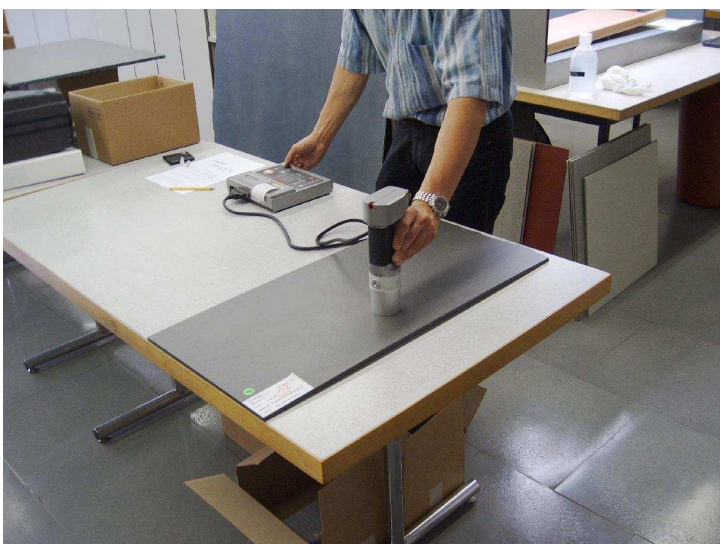
Bei einer neuen Produktionscharge von Faserzementplatten wurde ein abweichender Farbton bzw. eine wolkige Struktur festgestellt und bemängelt. Im Werk des Herstellers wurde eine der auffälligen Platten auf Farbechtheit geprüft. Die Abweichung wurde vom Hersteller bestätigt und die beanstandeten Platten ausgetauscht.
